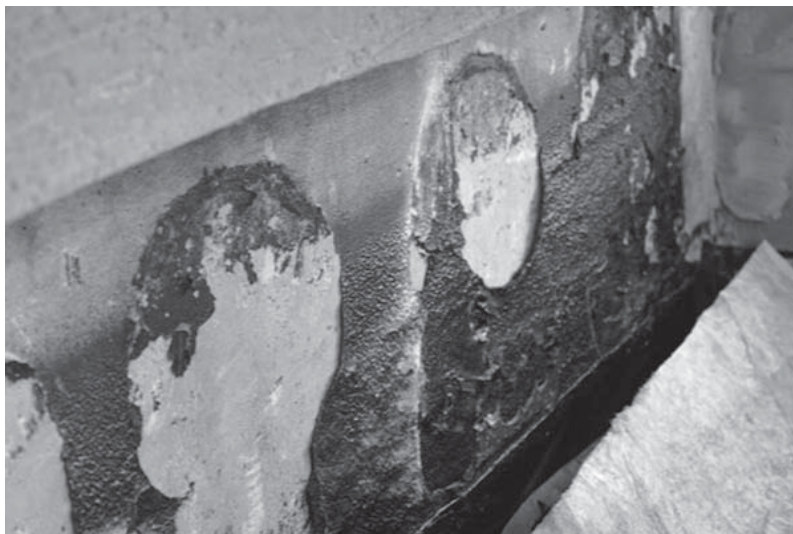
**Rys. 4.4.** Brak przyczepności powłoki do podłoża spowodowany m.in. brakiem gruntowania podłoża, co jest widoczne w rejonie odspojień [20]

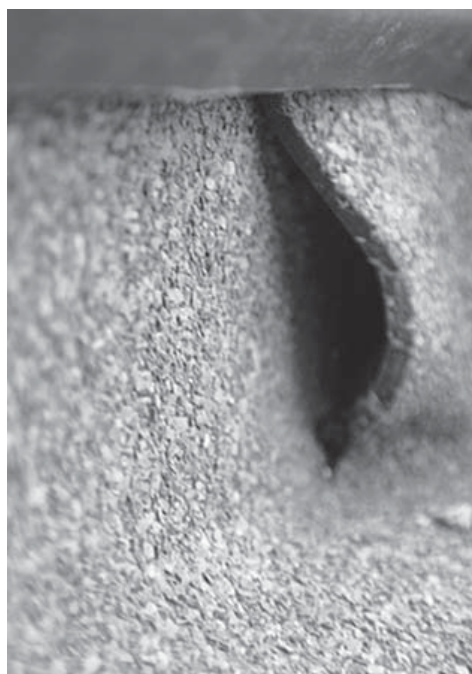
**Rys. 4.5.** Nieprawidłowo sklejonny zakład podłużny papy przyczyną wnikania wody pod warstwę hydroizolacyjną [20]
