10. Przeciążenia sklepiń

Źródło: *Naprawy i wzmocnienia konstrukcji budowlanych. Konstrukcje żelbetowe*, XXIX Ogólnopolskie Warsztaty Pracy Projektanta Konstrukcji, Szczyrk, 26–29 marca 2014 roku, t. 3, *Wykłady*, Polski Związek Inżynierów i Techników Budownictwa.

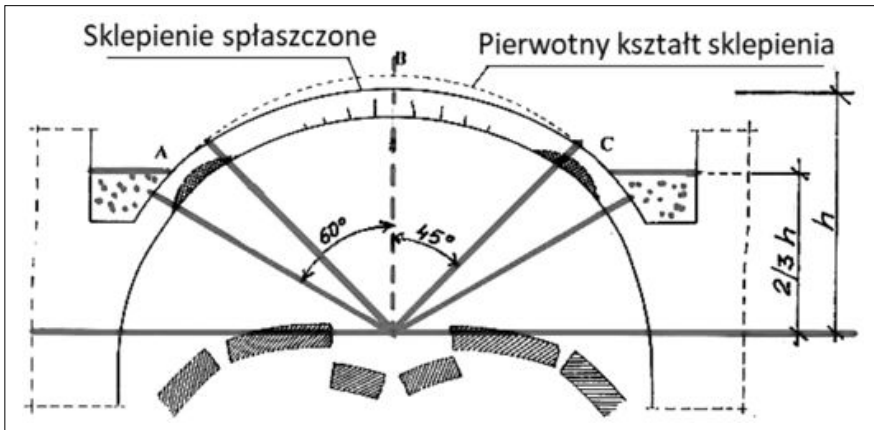
Rys. 11. Pachy zamurowane lub zasypane piaskiem do 2/3 wysokości (rys. J. Tajchman)

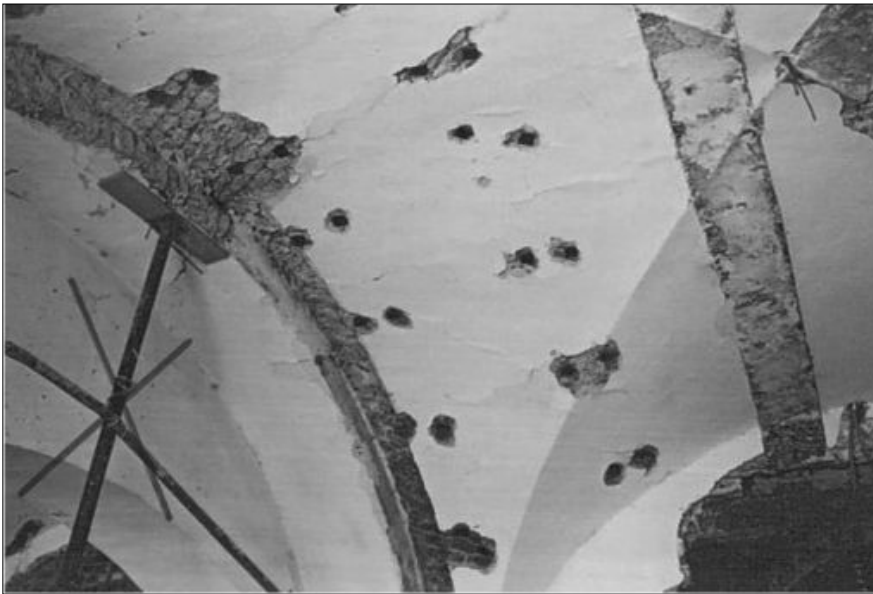
Fot. 13. Lublin, Rynek 5 – sklepienie w muzeum, wypróznione pachy. Sklepienie zaczęło pękać, więc wprowadzono nad nim belkę, do której podwieszono sklepienie. Sklepienia nie wolno podpierać punktowo (co widać na zdjęciu) – jest to błąd (fot. J. Tajchman)
